# ПРОТОКОЛ ИСПЫТАНИЙ

REF. NO(접수 번호) : HYS-2011-0130-002  
 APPLIED BY(의뢰자): J. H. Ro / QA manager  
 PRODUCT(품명): фитинги  
 TEST ITEM(검사항목): внешних инспекций как рисование схеме зависимость давления и температуры  
 DATE(날자): 30th Jan, 2011y

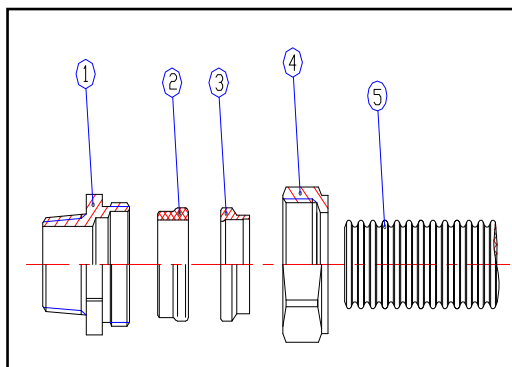
1. корпус	CuZn40Pb2 согласно DIN 17660' - изготовлены из латуни, изготавливается как без покрытия
2. уплотнительное кольцо	изготовлен из силикона (t max. 200 °C)
3. изоляционное колцо	изготовлен из пластик PA66<PolyAmede 66> (t max. 200 °C)
4. гайка	изготовлен из CuZn40Pb2 согласно DIN 17660

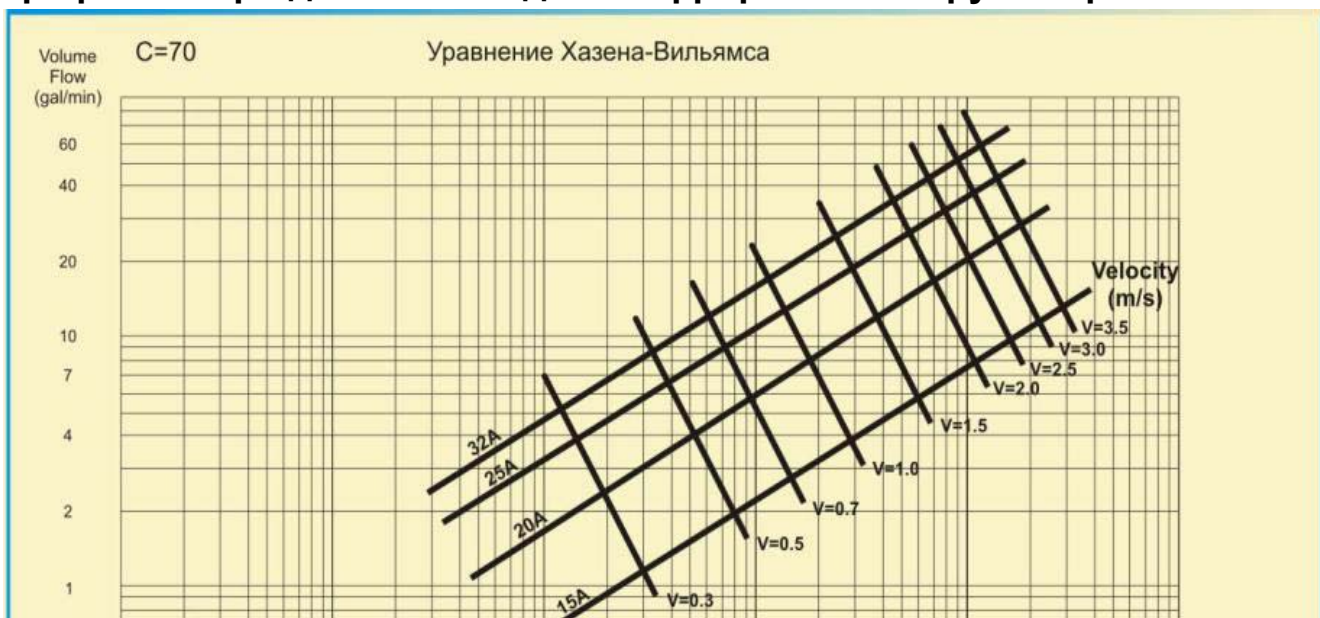
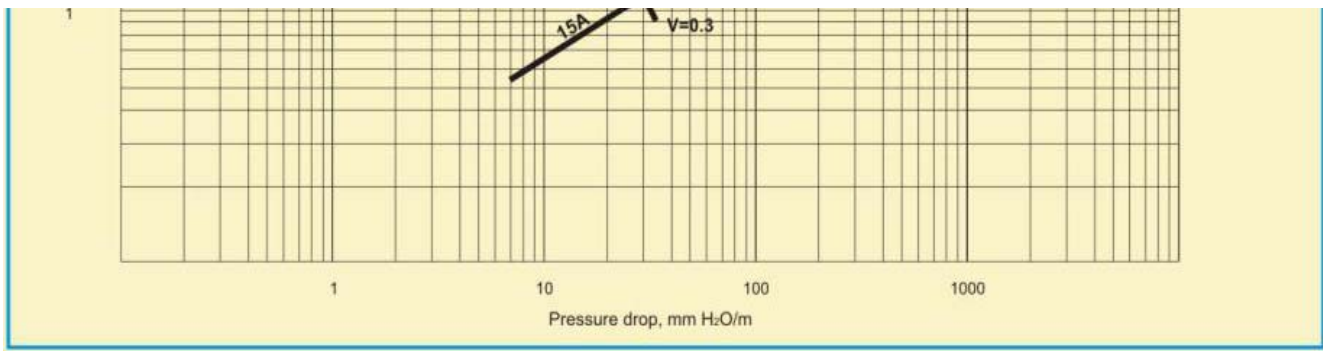
## \*График потери давления воды в гофрированной трубе с фитингами

\* По тесту части связи с фитингами и трубами не показывают утечки на выше давления & температуры
