ПРОТОКОЛ ИСПЫТАНИЙ

REF. NO(접수 번호) : HYS-2011-0130-002
 APPLIED BY(의뢰자): J. H. Ro / QA manager
 PRODUCT(품명): фитинги
 TEST ITEM(검사항목): внешних инспекций как рисование схеме зависимость давления и температуры
 DATE(날자): 30th Jan, 2011y

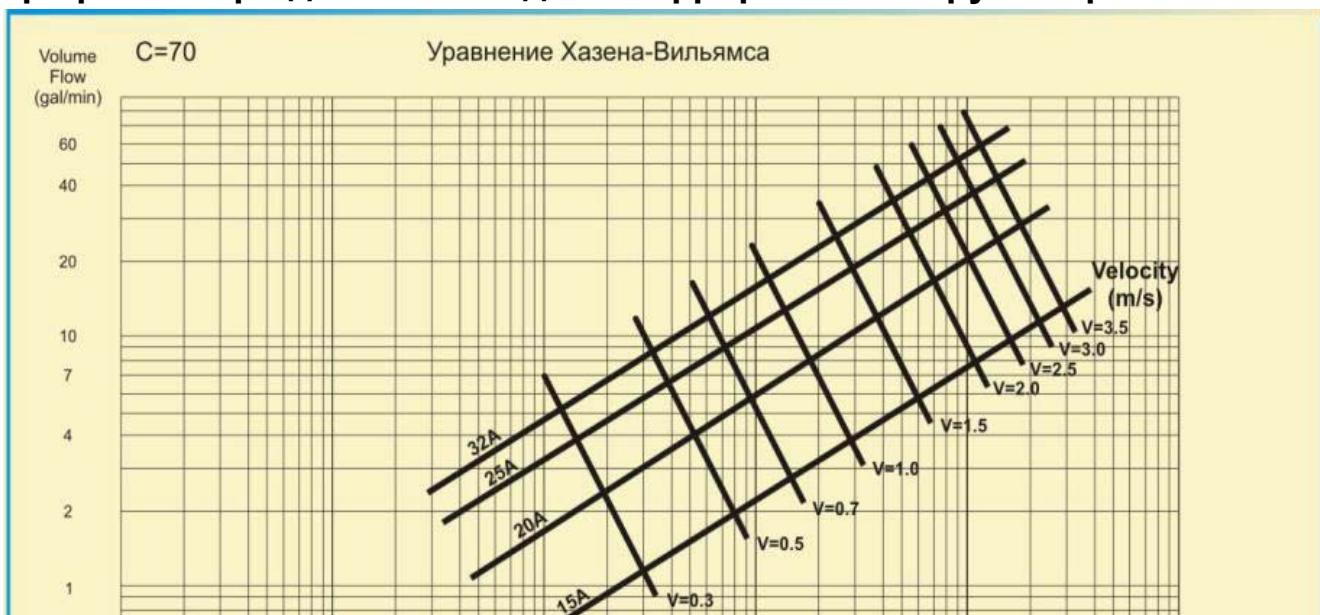
*График потери давления воды в гофрированной трубе с фитингами

* По тесту части связи с фитингами и трубами не показывают утечки на выше давления & температуры
